# 水陸一体測量

# アウトプットサンプル集 『水陸一体測量』

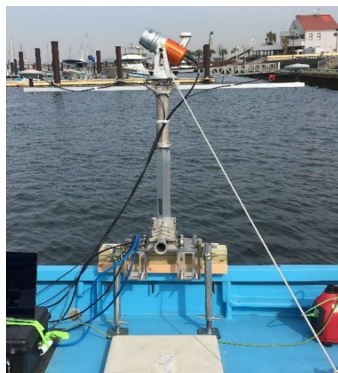
艀装状況

艀側固定艀装 ※15° ロール向きに傾けて観測

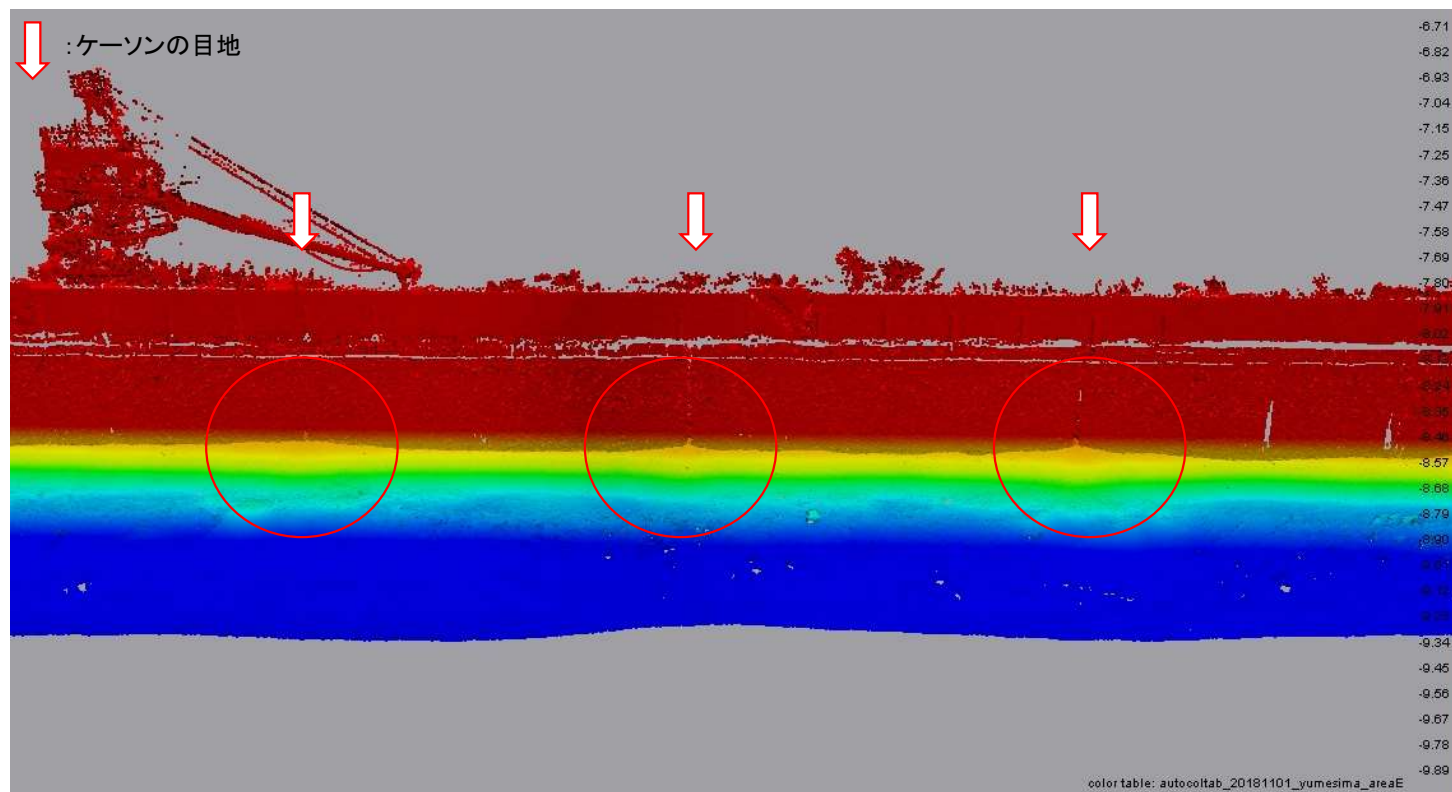
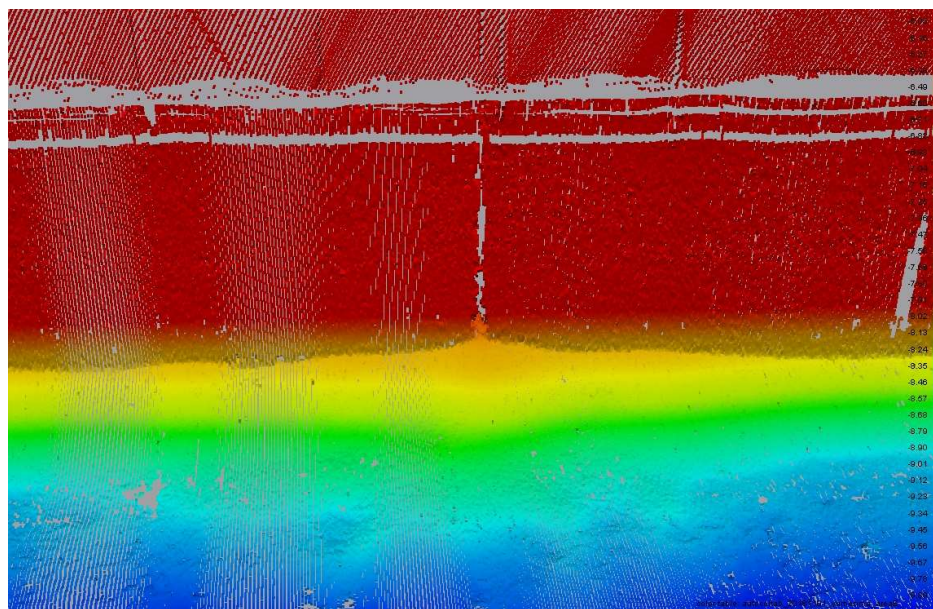
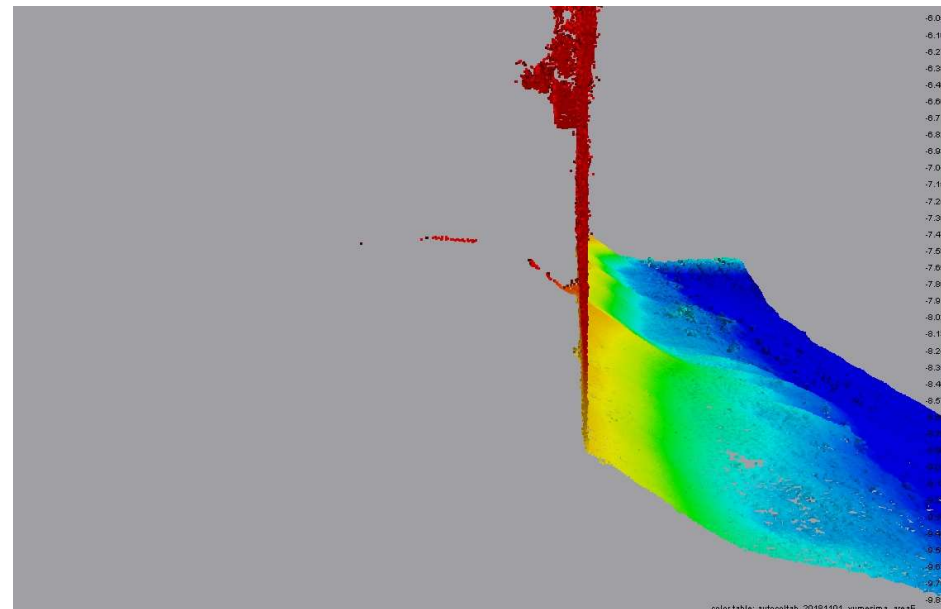
## 【エリアE】

ケーソンの目地から砂が流出して堆積していることが分かる。
